LAS TENADAS Y EL POZO DE NIEVE DEL CONVENTO DE SAN ANDRÉS DE SALAMANCA

RESTAURACIÓN E INTERVENCIÓN EN LAS TENADAS Y POZO DE LAS NIEVES DEL CONVENTO DE SAN ANDRÉS, SALAMANCA

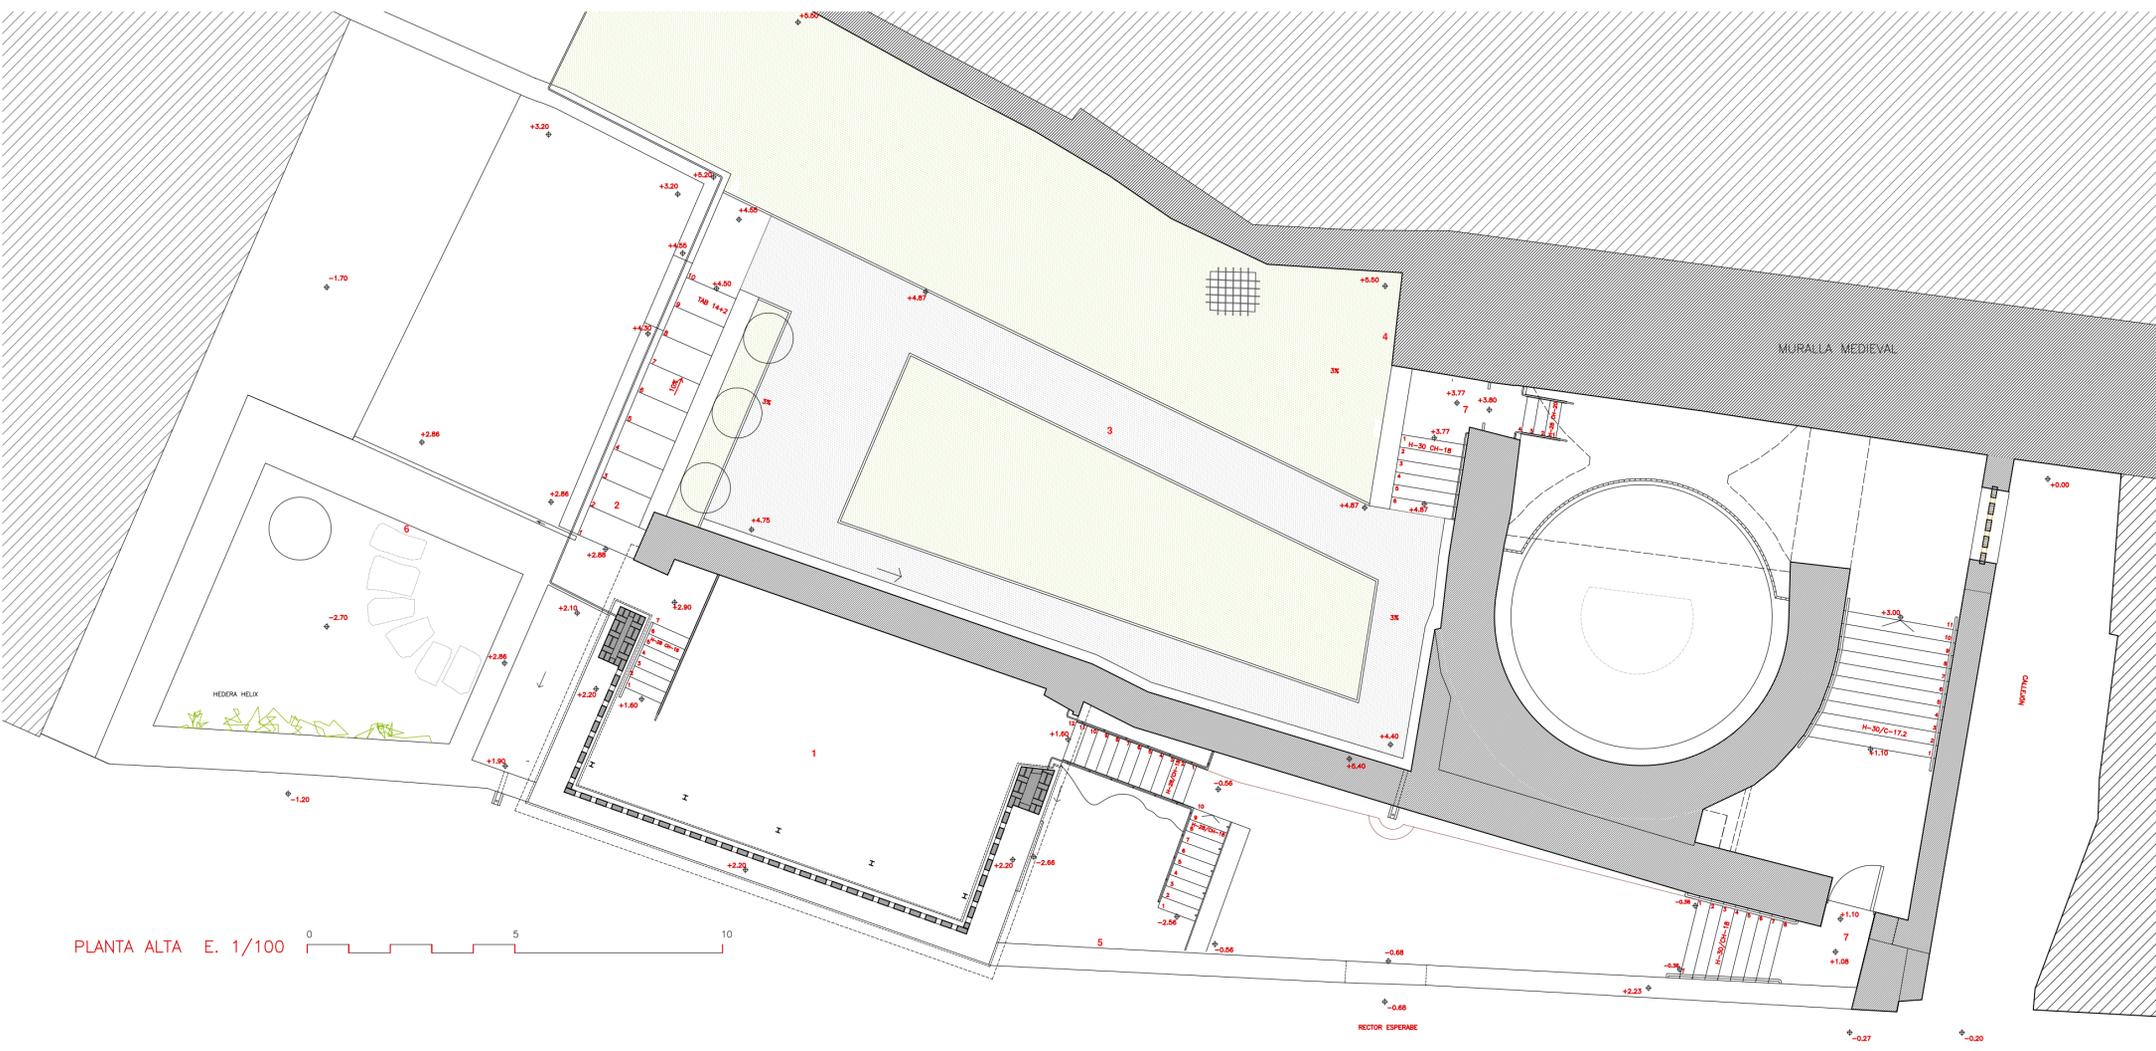
PLANTA ALTA E. 1/100

- 1.- UMBRÁCULO 2.- ESCALIRAMPA 3- PATIO DE LA MURALLA DE LOS SIETE PICOS 4- MURALLA CERCA NUEVA 5- PATIO POZO CUADRADO 6- ACCESO A LAS ANTIGUAS GALERÍAS DEL CONVENTO 7- ACCESO SUPERIOR AL POZO DE NIEVE
 8.- PATIO/MUROS ARRANQUE TORRES DEL CONVENTO 9.- CERRAMIENTO PIEDRA FRANCA CARRETERA VIGO-VILLACASTIN

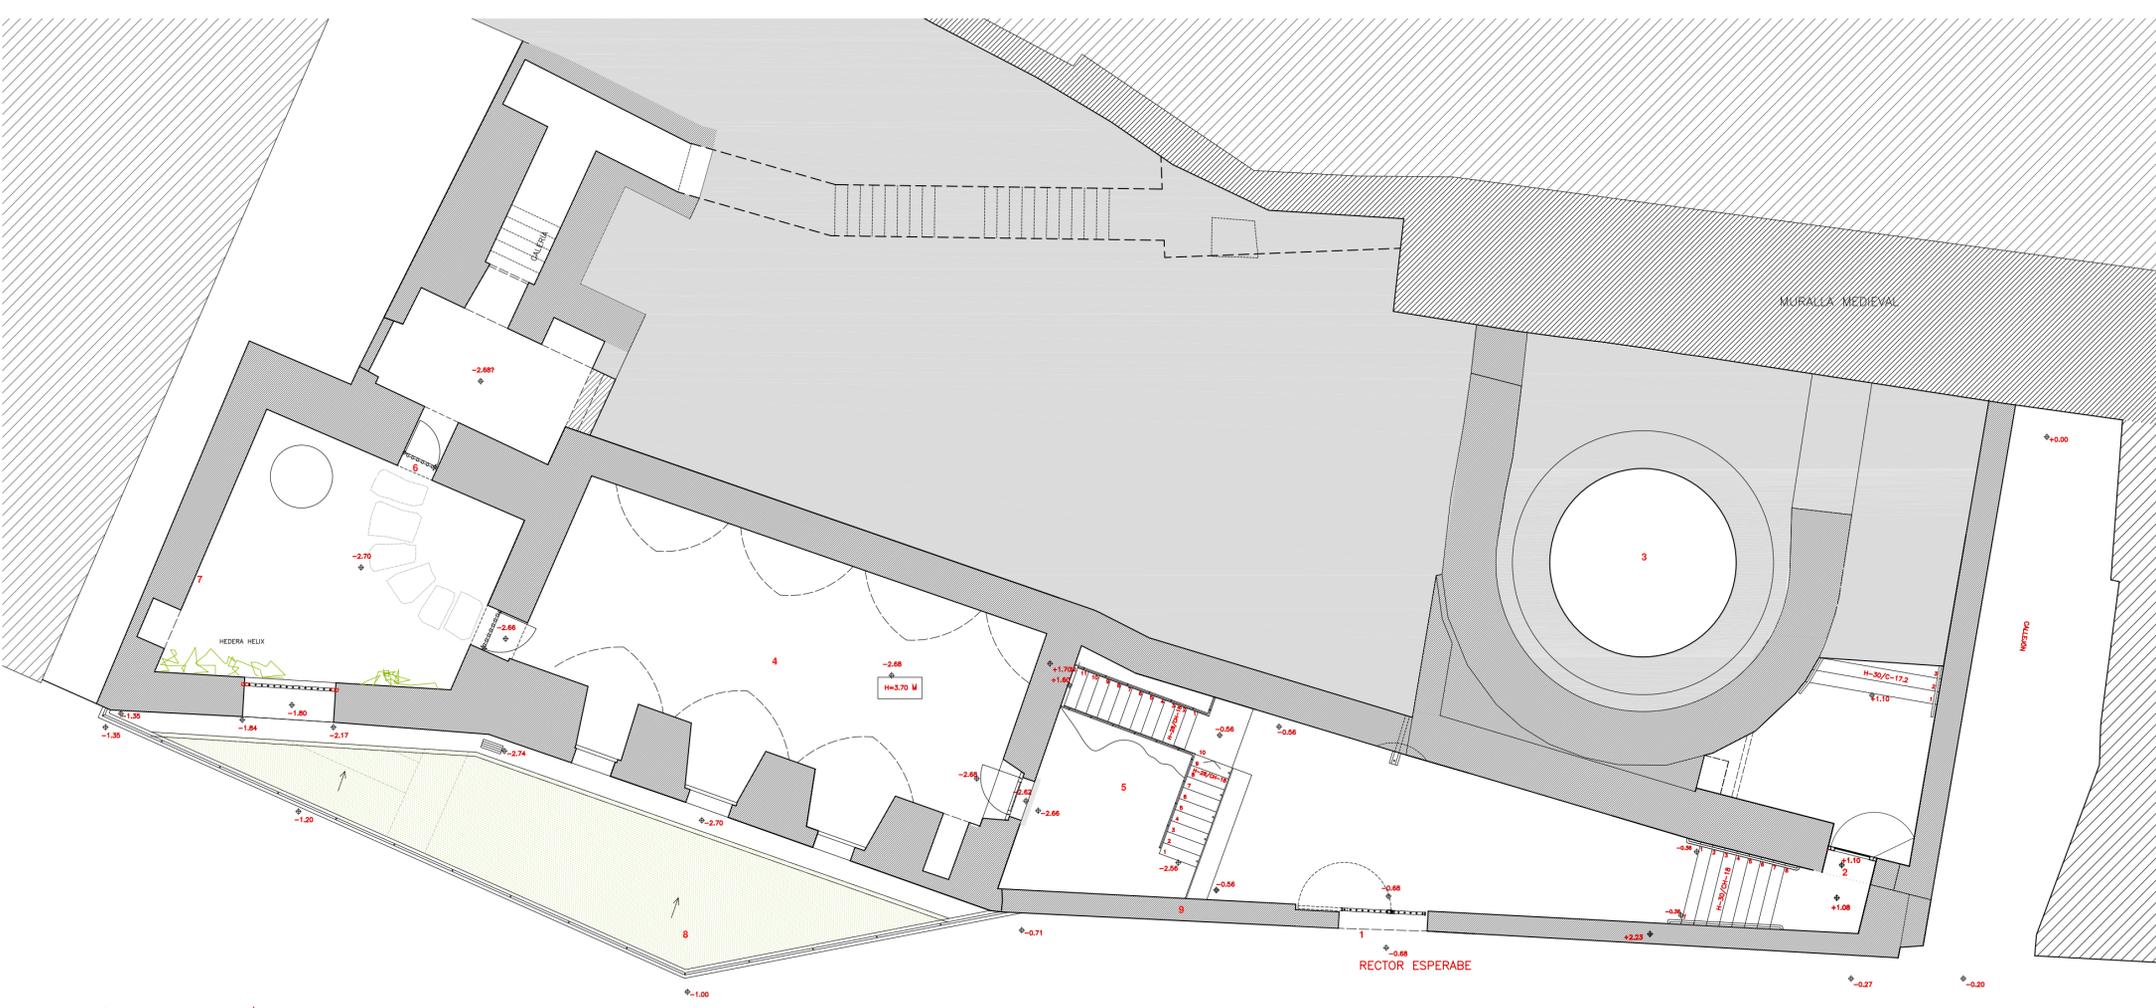
PLANTA BAJA E. 1/100

- 1.- PATIO ACCESO 2.- ACCESO POZO DE NIEVE 3.- FONDO POZO DE NIEVE 4.- BOVEDAS ANTIGUAS TENADAS 5- PATIO POZO CUADRADO 6- ACCESO A LAS ANTIGUAS GALERÍAS DEL CONVENTO 7.- PATIO/MUROS ARRANQUE TORRES DEL CONVENTO
 8.- TALUD VEGETAL EXTERIOR (SANEAMIENTO DE MUROS DE TENDAS) 9.- CERRAMIENTO PIEDRA FRANCA CARRETERA VIGO-VILLACASTIN

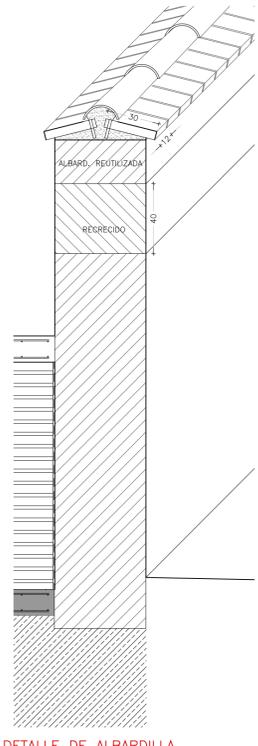
DETALLE DE ALBARDILLA

- ESCM - ESCALERA METÁLICA SEGUN DETALLE
- ALB - ALBARDILLA SOBRE MURO FORMADA POR DOS LADRILLOS DE 30cm Y TEJA SUPERIOR
- INTERIOR
- SCI(a) - SOLADO DE BALDOSA CERÁMICA SOBRE LECHO DE MORTERO Y SOLERA DE HORMIGÓN DE 10cm
